# LAUDO DE AVALIAÇÃO

Por determinação Juízo de Direito da 2ª Vara Cível da Comarca de Indaiatuba, é elaborada prova técnica no processo nº 0002798-68.2020, de autoria de Diogo Guimarães Fernandes e outros contra Carl Olav Smith e outros, para se apurar valor de mercado de um imóvel urbano.

“Prédio sob nº 541, situado à rua Bernardino de Campos, nesta cidade e comarca de Indaiatuba, com seu respectivo terreno que mede 6,70 m de frente, por 28,00 metros da frente ao fundo, confrontando-se do lado direito com Manuel de Almeida, no lado esquerdo com Décio Salvadori e outros e no fundo com herdeiros de Miguel João, encerrando a área de 187,60 m<sup>2</sup>. ”

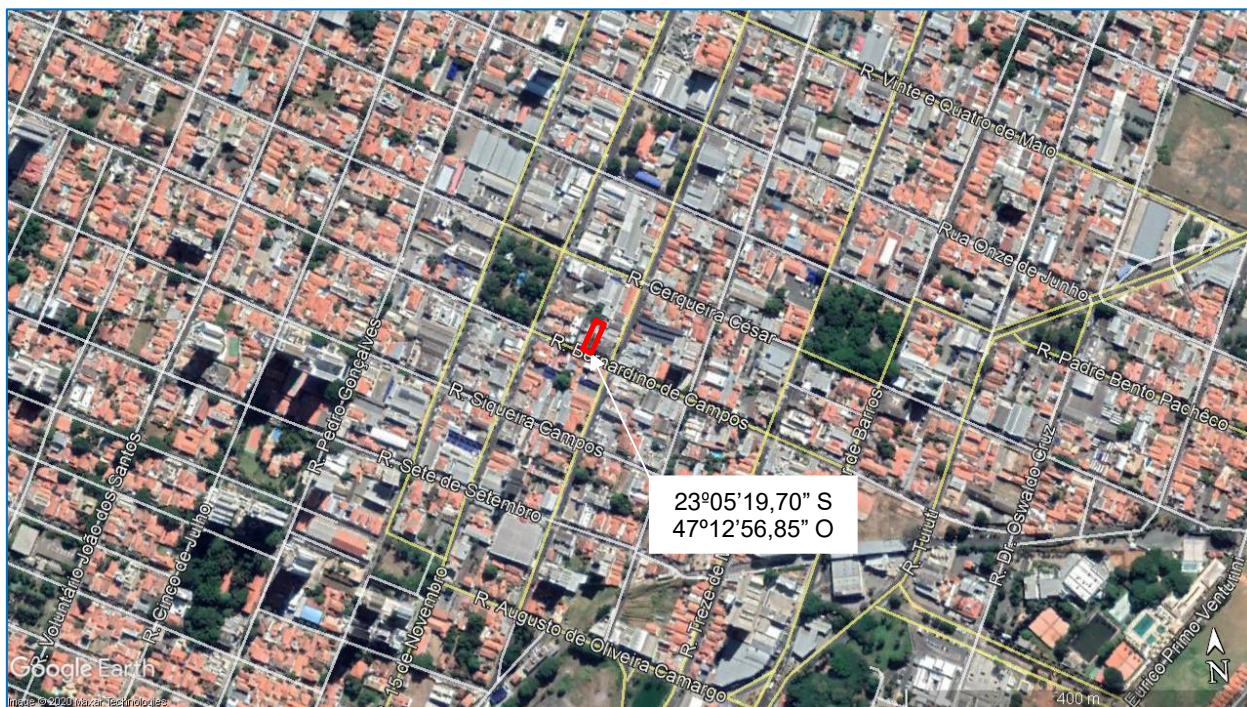
**Figura 3** – Ocupação nas proximidades do imóvel

A situação do imóvel no local é vista pela figura 3, imagem de satélite de 27 de abril de 2020 do freeware *Google Earth Pro*, na qual está estimado em retângulo vermelho.

Pela figura 3, observa-se nas imediações do imóvel ocupação intensa. Essa

ocupação trata de imóveis comerciais, na maior parte.

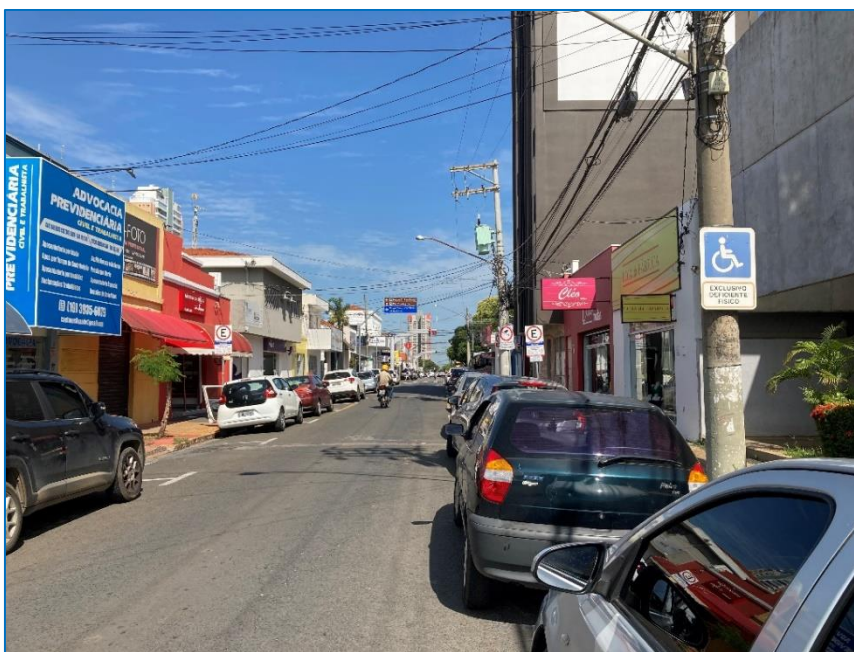
**Foto 1** – Vista parcial da rua Bernardino de Campos

Recebe o **nº 541 da rua Bernardino de Campos** e situa-se imediatamente ao lado [esquerdo, sob vista frontal] de uma agência do Banco do Brasil S.A. Uma vista genérica da frente do imóvel para a via pública e imediações é permitida pela fotografia 1.

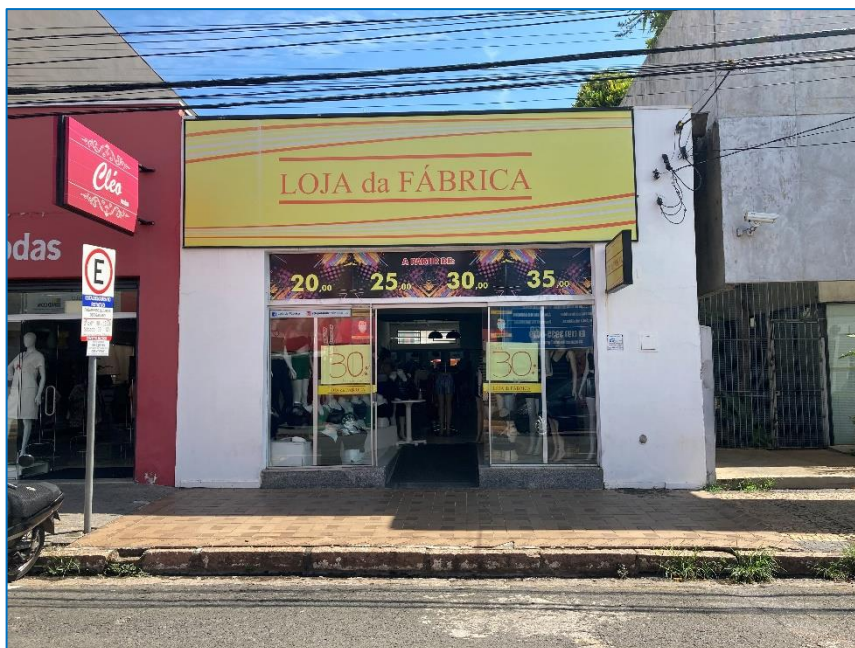
**Foto 2** – Vista da frente do imóvel

Trata-se de prédio de alvenaria coberto com telhas de fibrocimento. Como se observa pela fotografia 2, sem recuo frontal, a testada do imóvel é guarnecida em parte por parede de alvenaria em parte por peças de vidro e estrutura de alumínio, que serve de mostruário.

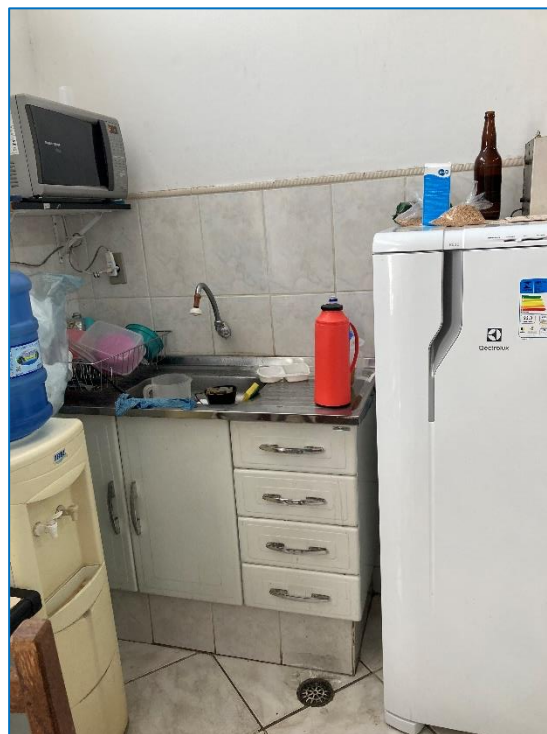
**Foto 5** – Vista parcial da cozinha

As divisórias permitem situar uma breve cozinha (fotografia 5), junto à parede no fundo do prédio comercial. Ali encontra-se uma pia metálica com gabinete de metal sobre estrutura de alvenaria e metais e peças standard. Parte da parede frontal e lateral da pia estão revestidas com peças cerâmicas comuns.

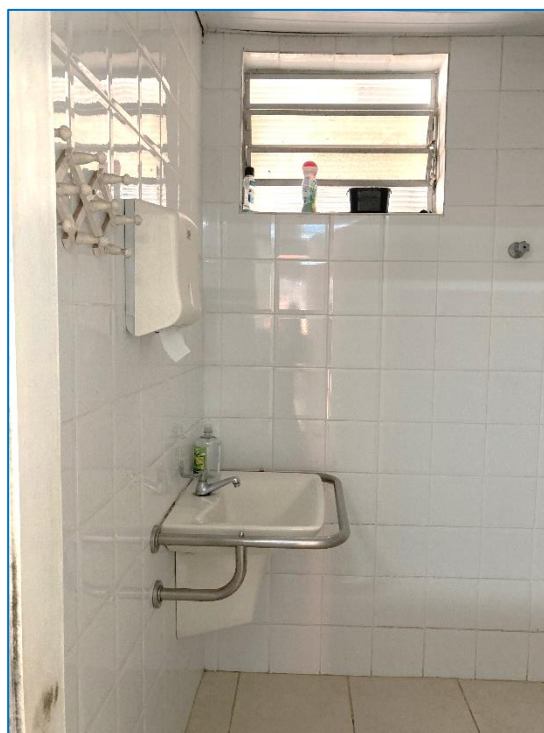
**Foto 6** – Vista parcial do banheiro

Ao lado da cozinha tem-se um banheiro social, tema das fotografias 6 e 7. Possui vitrô de metal, forro em peças de PVC, paredes e piso revestidos por peças cerâmicas comuns. As peças sanitárias bem como os metais são standard.

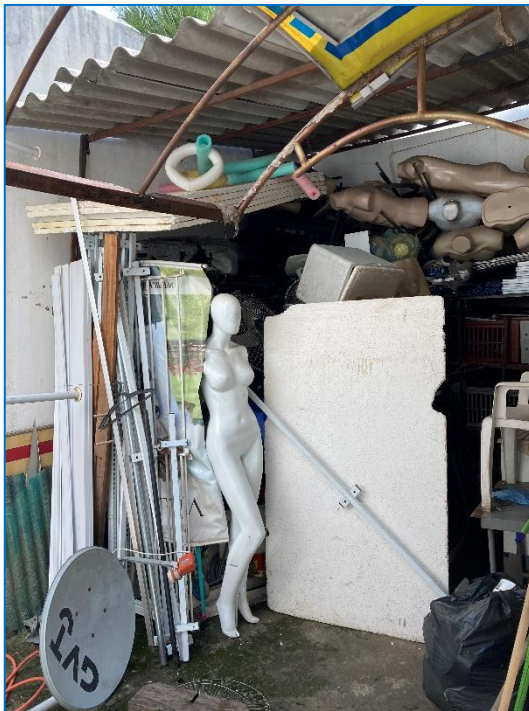
**Foto 8** – Vista parcial de cobertura rústica. ■

No fundo, junto ao vértice do lado direito, encontra-se uma cobertura rústica com estrutura metálica e telhas de fibrocimento. O piso ali está revestido de cimentado grosso. Melhor se mostra pela foto 8.
