AÇÃO: ALIENAÇÃO COISA COMUM

PROC. No.: 1011740-84.2018.8.26.0590

## **LAUDO PERICIAL**

O presente laudo tem por objetivo avaliar o imóvel constituído pelo terreno e benfeitorias situados no número 125 da Rua Dr. Paulo Horcel, neste Município e Comarca de São Vicente.

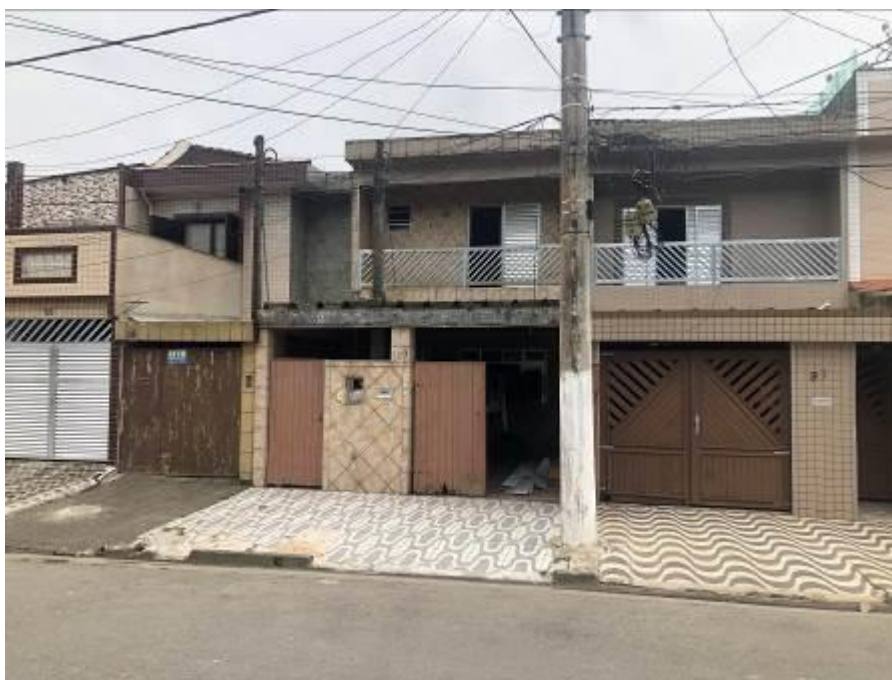
Foto 1 – Vista frontal do imóvel

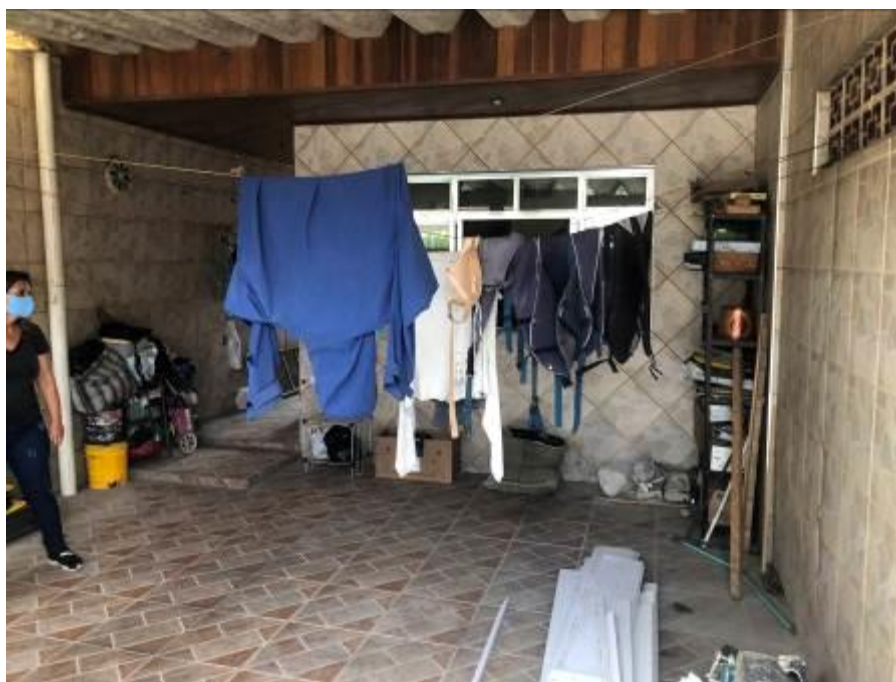
Foto 2 – Vista do recuo frontal e recuo lateral.

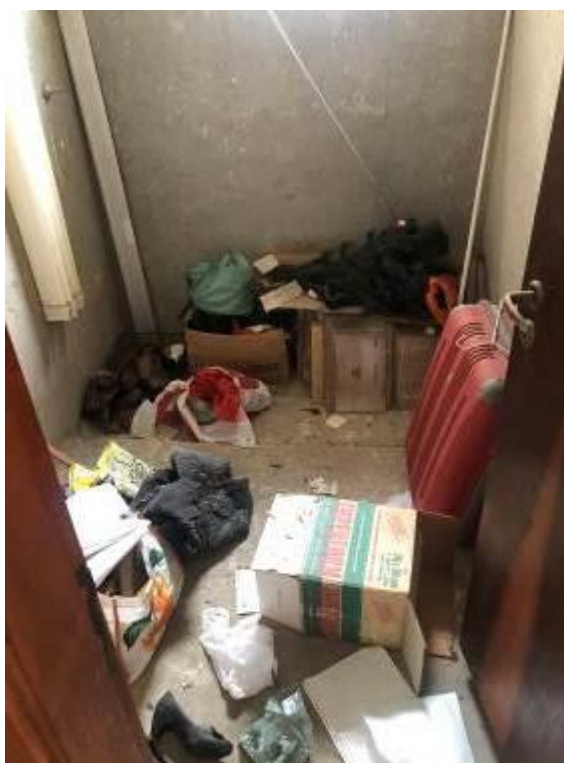
O pavimento superior é composto por uma suíte frontal com terraço, banheiro, hall e dormitório dos fundos. Esse pavimento não tem suas obras acabadas, faltando a execução do banheiro social. As áreas secas acabadas possuem piso cerâmico, paredes pintadas com látex, portas de madeira e esquadrias de alumínio.

Foto 9 – Vista de banheiro inacabado

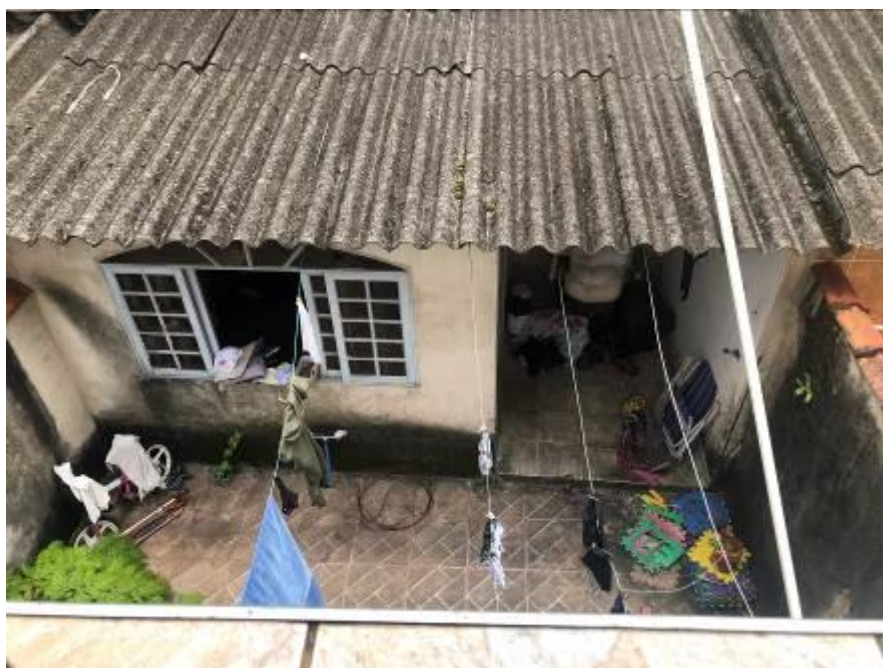
Sobre o terreno existe uma edificação geminada, com dois pavimentos e edícula nos fundos, sendo ainda o recuo frontal coberto.

Foto 10 – Vista da edícula
